НПО «Диагностические технологии»

ОТЧЕТ О ВИБРАЦИОННОМ ОБСЛЕДОВАНИИ

НАСОСНЫХ АГРЕГАТОВ СКЛАДОВ ГСМ ЗАО «ТОПЛИВНО-ЗАПРАВОЧНАЯ КОМПАНИЯ ВНУКОВО»

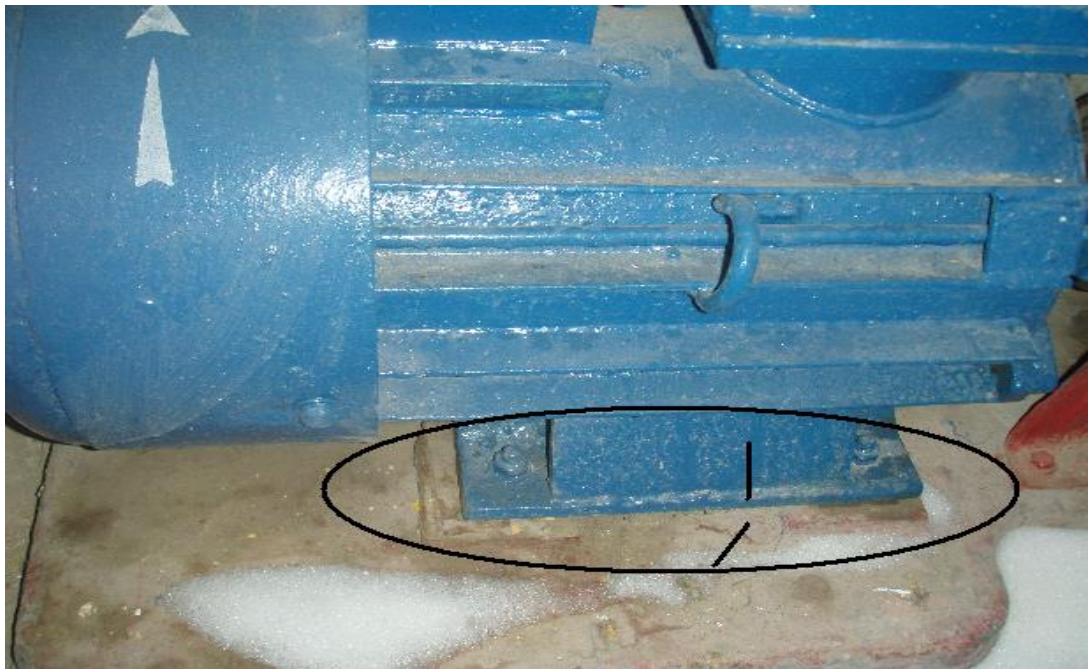
Рис. 49. Агрегат №13 (№12, АСВН-80А, насосная №3 ГСМ-2)

3.2. На агрегате №13 (№12, АСВН-80А, насосная №3 ГСМ-2) рис. 49 наблюдается неудовлетворительное прилегание лап электродвигателя к фундаментной плите – зазор превышает 10 мм, кроме того, на данном агрегате с полевой стороны насоса (Точка 4) наблюдается неплотное прилегание торцевой крышки насоса.

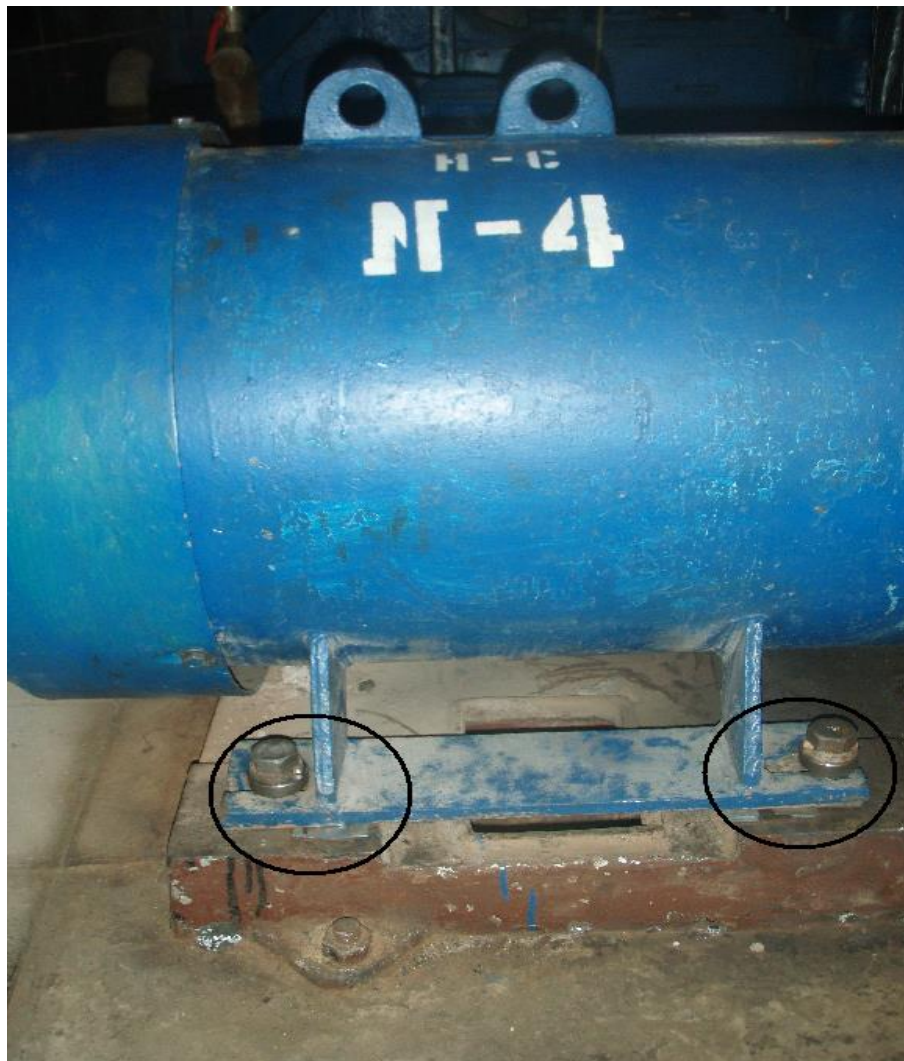
Рис. 50. Агрегат №14 (№4, ст. 4, ЦСП-57, насосная №1 ГСМ-2)

3.3. Аналогичные дефекты (неудовлетворительное прилегание лап электродвигателей к фундаментным плитам) наблюдаются на агрегатах №14 (№4, ст. 4, ЦСП-57, насосная №1 ГСМ-2), №15 (№8, ст. 5, СЦЛ-20/24, насосная №2 ГСМ-2) и №16 (№10, ст. 4, 5НКЭ 9x1, насосная №2 ГСМ-2), рис. 50, 51, 52 соответственно. Кроме того, на анкерных болтах агрегата №16 наблюдается ржавчина.

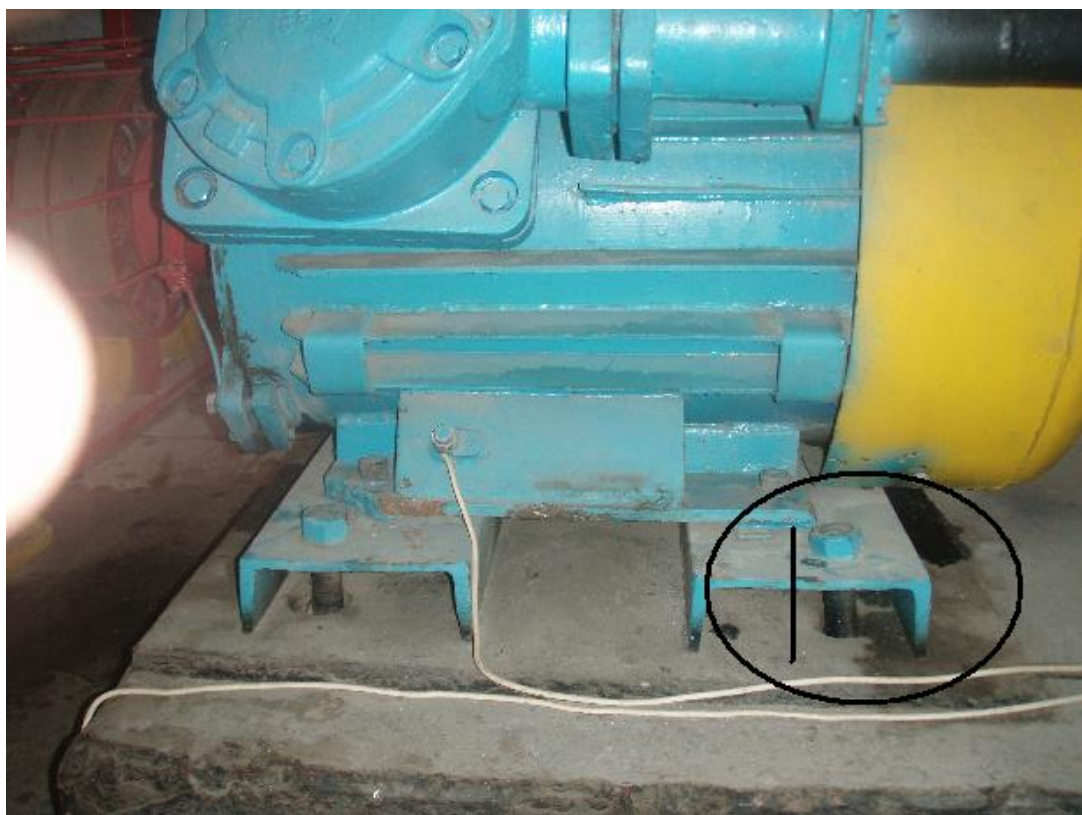
Рис. 53. Агрегат №18 (№6, ст. 1, 12НДс-НМУхЛ4, насосн. №2 ГСМ-2)

3.4. Аналогичные проблемы, в менее выраженном виде, наблюдаются и на других агрегатах, например на агрегатах №16 (№10, ст. 4, 5НКЭ-9х1, насосная №2 ГСМ-2), 17 (№7, ст. 2, ЦН160-112УхЛЗ, насосная №2 ГСМ-2) и 18 (№6, ст. 1, 12НДс-НМУхЛ4, насосная №2 ГСМ-2). Кроме того, на агрегате №18 наблюдается перекос одного из анкерных болтов (рис. 53).

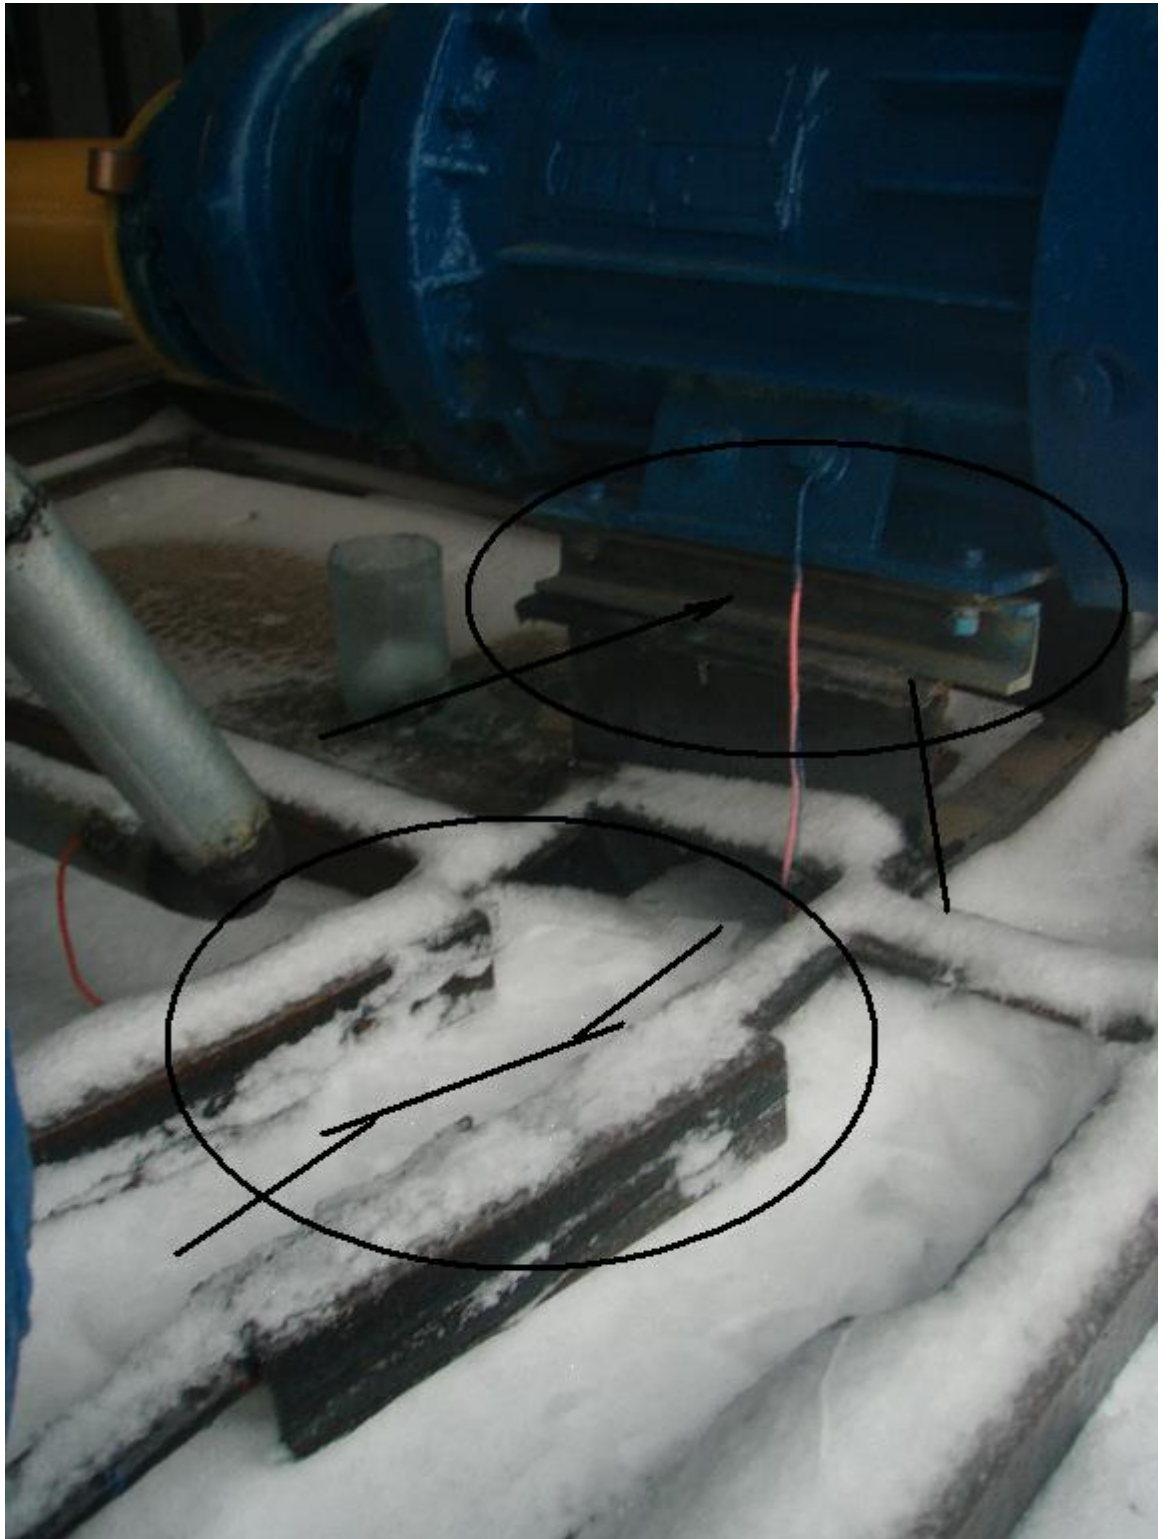
*Рис. 54. Агрегат №22 (№13, ст. 1, 6НКЭ-9х1,
блок раздаточного пункта налива ГСМ-1)*

3.5. Все отклонения, перечисленные в п. 3 настоящего отчета, были зафиксированы на агрегате №22 (№13, ст. 1, 6НКЭ-9х1, блок раздаточного пункта налива ГСМ-1). На данном агрегате наблюдаются проблемы с центровкой, существенно ослаблена опорная система за счет двух промежуточных вставок между лапами насоса и опорной рамой, нарушена геометрия сочленения при соединении с соседним агрегатом №23 (№13а, ст. 2, 6НКЭ-9х1, блок раздаточного пункта налива ГСМ-1) по причине конструктивных отличий используемого электродвигателя от проектного решения.
