**НПО «Диагностические технологии»**

## **ОТЧЕТ ПО ВИБРАЦИОННОЙ ДИАГНОСТИКЕ И БАЛАНСИРОВКЕ**

**ВЕНТИЛЯТОРОВ КОНВЕКЦИИ №1 И №2  
ПЕЧИ ЗАКАЛКИ NORDGLAS  
ОАО «XXX»**

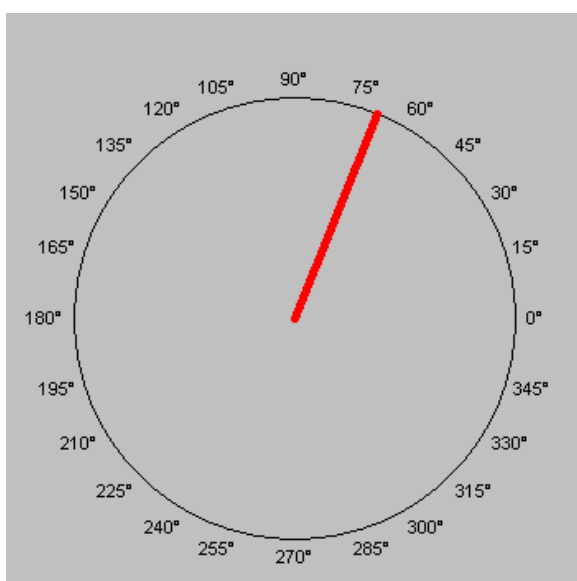
#### 3.1. Данные нулевого пуска (исходная вибрация)

**161 мкм / 68°**

Проведенный анализ показал, что вибрационное состояние установки №1 (демонтированной на момент проведения измерений) на большинстве рабочих режимов соответствует зоне «Авария» - дальнейшая эксплуатация недопустима. Основная причина повышенной вибрации данной установки – дисбаланс вращающихся насадных деталей. Для локализации места наибольшего дисбаланса были произведены следующие серии измерений: без основной крыльчатки, без основной и дополнительной крыльчаток, а также без дополнительной крыльчатки. Наибольшая вибрация наблюдалась при установке основной крыльчатки. Так амплитуда вибрации в точке 2 (согласно рис. 2) на частоте 30 Гц с дополнительной крыльчаткой составляла 6,72 мм/сек, без крыльчаток – 2,34 мм/сек, а с основной крыльчаткой – 72,48 мм/сек. Для оценки возможности проведения балансировки в рабочем диапазоне частот был произведен контроль амплитуды/фазы вибрации на различных частотах вращения (замер разгона / выбега). В ходе анализа данных замера разгона / выбега была локализована резонансная частота вблизи 44 Гц.

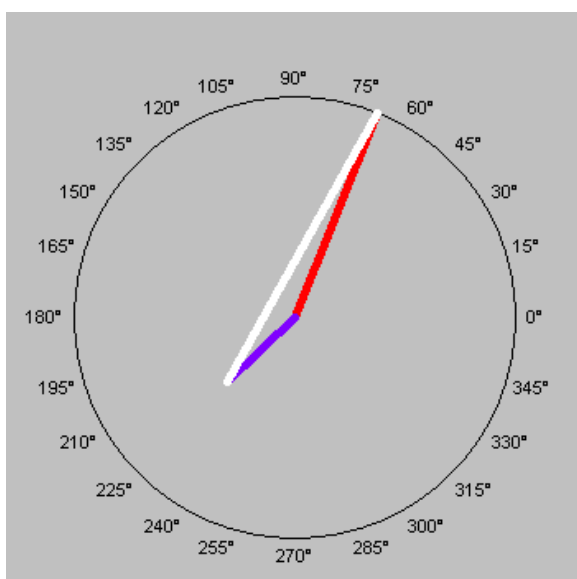
#### 3.2. Данные 1-го контрольного пуска (после установки груза 1)

**68 мкм / 224°**

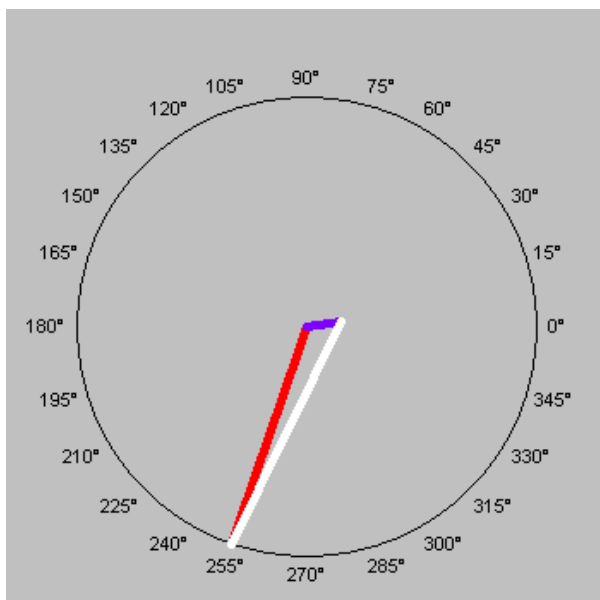
### 3.4. Данные 3-го контрольного пуска (после установки груза 3)

В результате проведенной балансировки в собственных опорах было установлено 3 корректирующих груза массами 21,8, 5,7 и 0,8 грамма. После установки 1-го груза вибрация в точке 2 составила на частоте 30 Гц – 19,99 мм/сек, 2-го груза – 4,6 мм/сек, а 3-го груза – 1,63 мм/сек. Таким образом, в ходе балансировки общий уровень вибрации на частоте вращения 30 Гц снизился более чем в 44 раза (с 72,48 мм/сек до 1,63 мм/сек), а виброактивность на всех режимах в диапазоне 0 – 40 Гц стала соответствовать зоне «Норма» согласно нормативам ГОСТ ИСО 10816-3-99.
