НПО «Диагностические технологии»

ОТЧЕТ О ВИБРАЦИОННОМ ОБСЛЕДОВАНИИ

**СИСТЕМЫ СtP СЕРИИ LUXEL XPOSE! 130
МОСКОВСКОЙ ПЕЧАТНОЙ ФАБРИКИ «ГОСЗНАКА»**

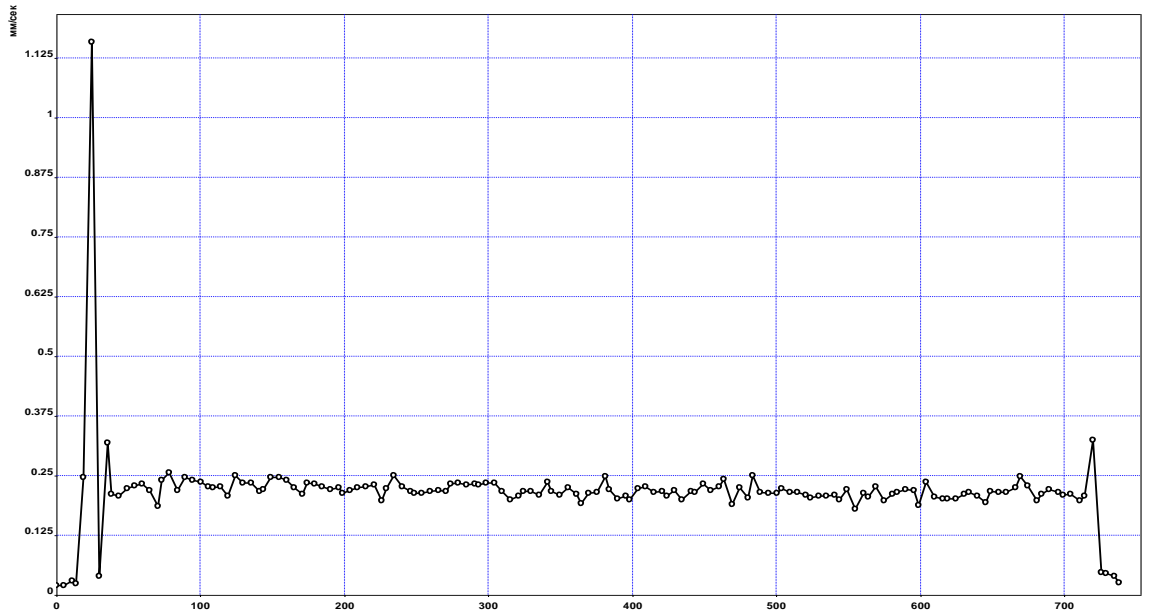
Рис. 10. Тренд общего уровня виброскорости (Точка 1).

На рис. 10 и 11 представлены тренды изменения общего уровня вибрации в выбранных полосах частот за весь цикл измерений для заднего и переднего подшипников соответственно. Скачки вибрации в начале и в конце тренда соответствуют моментам настройки системы и ее перехода в режим ожидания.

Общий уровень вибрации обоих подшипниках (за исключением двух одиночных выбросов) не превышал значения 0,26 мм/сек.

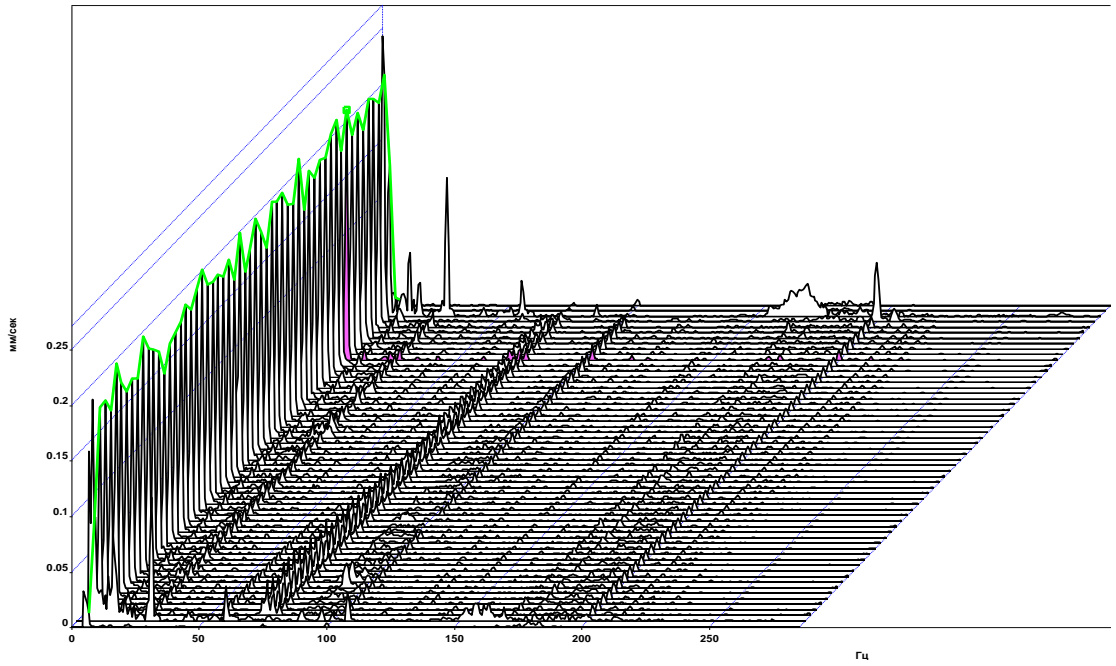
Рис. 12. Каскад спектров виброскорости (Точка 1).

На рис. 12 и 13 представлены каскады спектров виброскорости для этих серий испытаний.

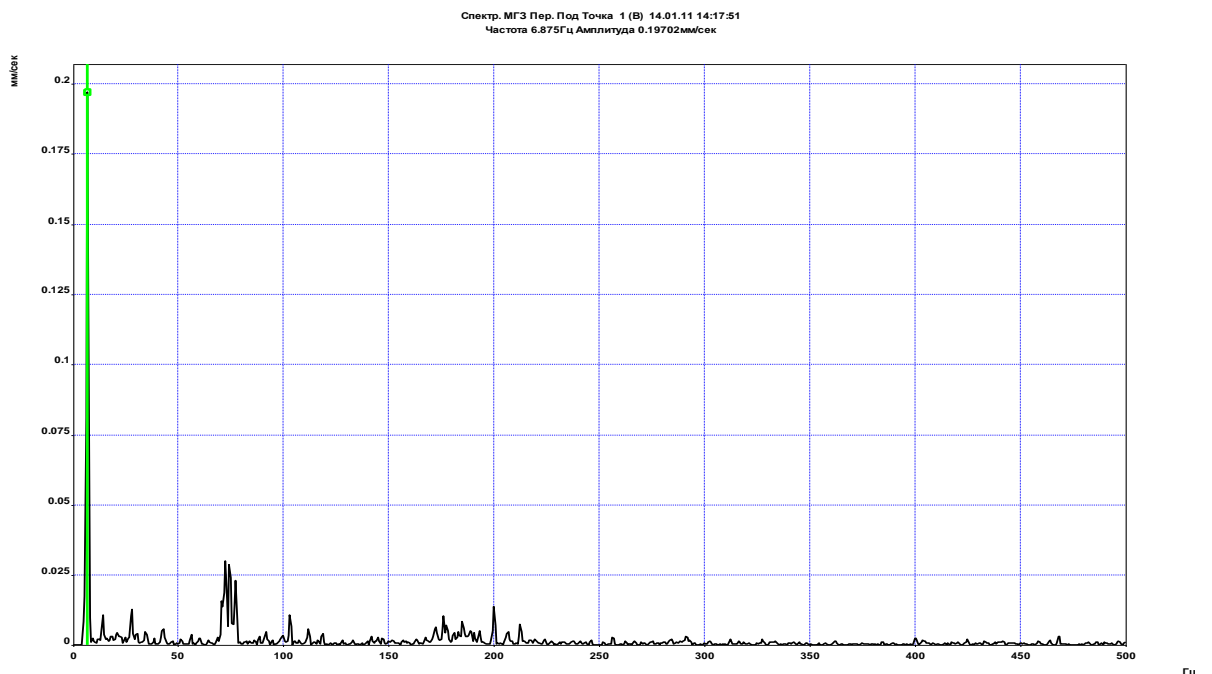
Рис. 14. Спектр виброскорости – стационарный режим (Точка 2).

На рис. 14 и 15 представлены спектры вибрации из каскада спектров (Точка 2), характеризующий стационарный режим и момент выброса соответственно.

При сравнении спектрального состава вибрации отчетливо видно, что рост общего уровня на тренде обусловлен появлением низкочастотных составляющих. С учетом неперериодичности данных выбросов и их низкочастотной природы можно предположить влияние колебаний, пришедших извне.

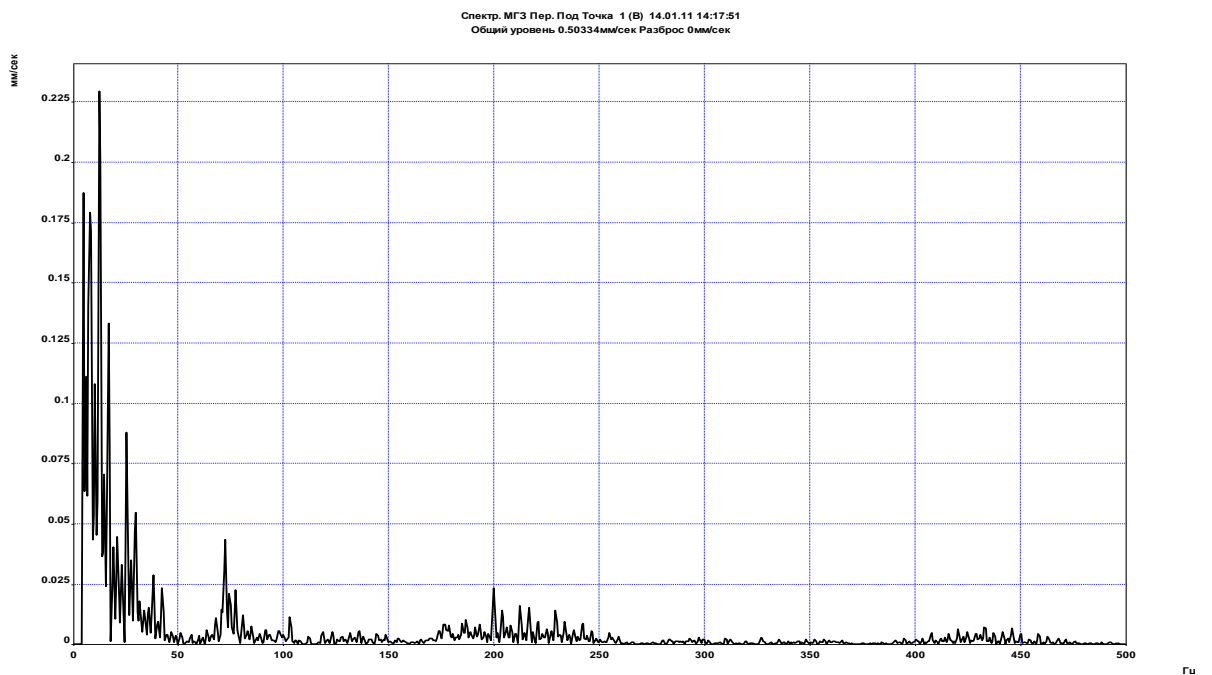
Рис. 15. Спектр виброскорости – момент «выброса» (Точка 2).

В результате серии дополнительных испытаний также не было зафиксировано каких-либо отклонений в работе системы. Одиночные выбросы низкочастотной природы, которые явились следствием наведенных вибраций, по результатам дефектовки тестовых изделий не выявили брака.

На основании проведенного анализа рекомендуется произвести наладочные работы по устранению влияния ременной передачи на задний подшипник барабана – выверку шкивов и обеспечить предписанное изготовителем натяжение ремня. В процессе эксплуатации системы исключить факторы, способные породить сильные наведенные вибрации.

В случае повторного возникновения брака рекомендуется произвести расширенную серию вибрационных испытаний с использованием автоматизированного многоканального стендового комплекса для параллельной обработки данных UMS-16 производства НПО «Диатех» с целью выявления спектральных отличий вибрации в момент возникновения брака.
